RIMOZIONE ECO-GUIDATA DI CORPI ESTRANEI NELLA MANO: NECESSITÀ, EFFICACIA E SICUREZZA DELLA METODICA

Ultrasound-guided removal of foreign bodies in the hand: necessity, effectiveness and safety of the treatment

Riv Chir Mano 2010; 1: 53-64

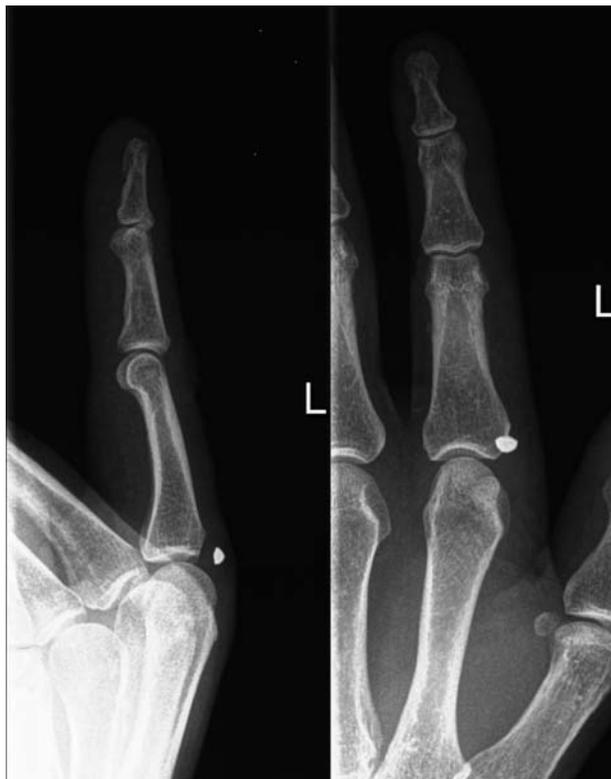
Figura 1. La radiografia eseguita nelle due proiezioni standard (AP e LL) dimostra la presenza di CE metallico (scheggia di scalpello) localizzato al II dito della mano sinistra sul versante dorsale, a ridosso del tendine estensore.

La radiografia standard ha dimostrato, in 23/31 casi, la presenza dei CE metallici e vetroso e in nessun caso ha consentito la dimostrazione di CE vegetali (Figg. 1-3).

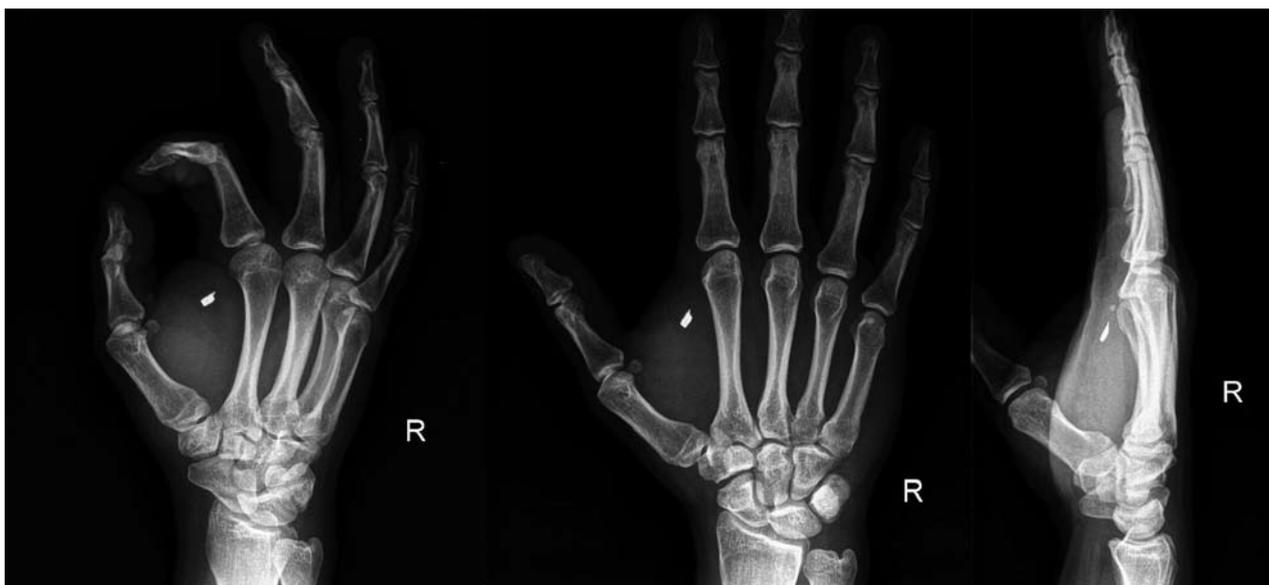
Figura 2. La radiografia eseguita nelle tre proiezioni (AP-obliqua e LL) dimostra la presenza di CE metallico (frammento di incudine) localizzato nel contesto dell'eminenza thenar sul palmo della mano destra.

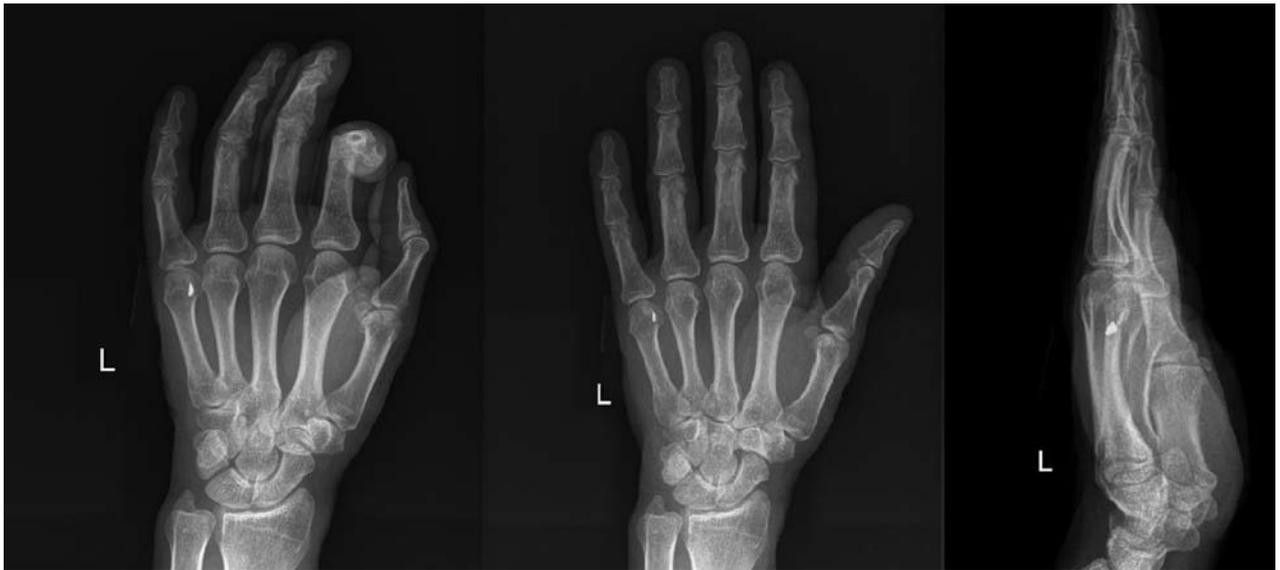
Figura 3. La radiografia eseguita nelle tre proiezioni (AP-obliqua e LL) dimostra la presenza di CE metallico (scheggia metallica) localizzato tra IV e V dito sul versante palmare della mano sinistra.

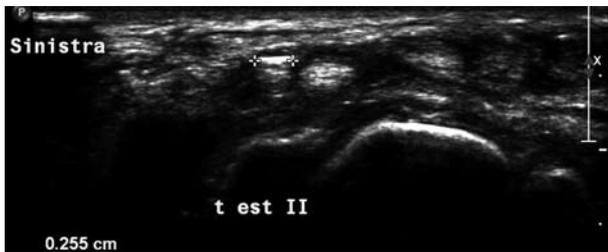
Figura 4. La scansione assiale ecografica dimostra la presenza di CE metallico, (iperecogeno con riverbero posteriore) di circa 2,5 mm localizzato in stretta vicinanza al tendine estensore del II dito della mano sinistra.

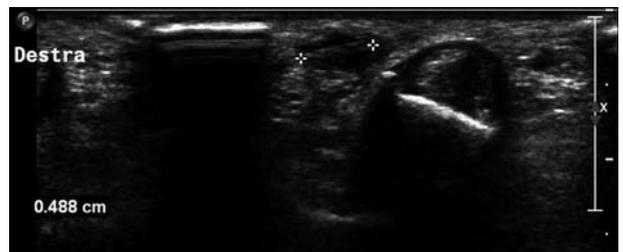
Figura 5. La scansione assiale ecografica dimostra la presenza di CE vegetale, (scheggia di legno) di circa 5 mm localizzato al III dito della mano destra sul versante radiale.

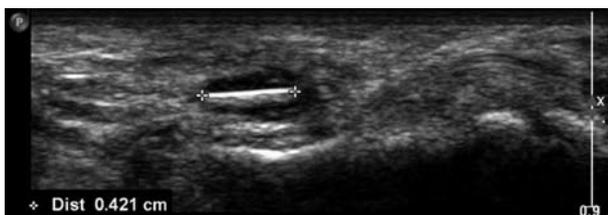
Figura 6. La scansione longitudinale ecografica dimostra la presenza di CE vegetale, (scheggia di legno) di circa 4 mm localizzato al I dito della mano destra sul versante volare. Notare l'alone ipoecogeno attorno al CE, conseguente alla formazione di granuloma.

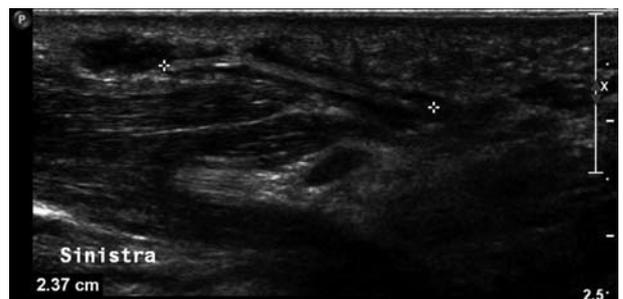
Figura 7. La scansione longitudinale ecografica dimostra la presenza di CE vegetale, (scheggia di legno) di circa 24 mm localizzato al palmo della mano sinistra in corrispondenza del II metacarpo con reazione granulomatosa periferica.

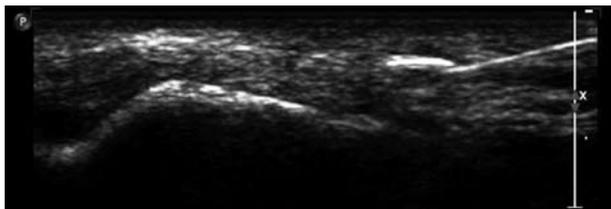
Figura 8. La scansione longitudinale ecografica dimostra la presenza del CE metallico che viene raggiunto dall'ago. Si noti come la punta dell'ago venga a contatto con la porzione inferiore del CE consentendo di "scollare" il CE dai tessuti circostanti.

In seguito, previa disinfezione della cute, in condizioni di sterilità (coprisonda sterile, guanti sterili, mascherina), con un ago da 22-25 G, si raggiunge il CE e si esegue un'anestesia locale eco-guidata con 2-3 ml di Lidocaina Cloridrato al 2% (Fig. 8). L'iniezione dell'anestetico a ridosso del CE provoca nella maggior parte dei casi uno scollamento tra quest'ultimo e i tessuti circostanti rendendo più agevole la successiva rimozione. L'infiltrazione continua durante la retrazione dell'ago anestetizza il presumibile tragitto da seguire durante la procedura.

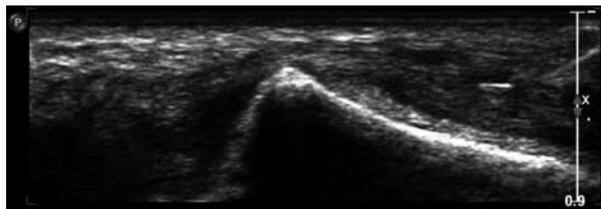
Figura 9. La scansione longitudinale dimostra il CE metallico nel contesto dei tessuti molli in adiacenza al III metacarpo, in alto a destra è possibile vedere la punta del bisturi che si dirige verso il CE attraverso il tragitto precedentemente anestetizzato.

Si procede quindi, sempre sotto guida ecografica, all'incisione della cute, del sottocute e, se necessario, delle fasce sottostanti, utilizzando un bisturi (Fig. 9); le dimensioni dell'incisione, che quindi costituisce il tramite attraverso cui estrarre il CE, devono essere appena sufficienti all'introduzione della pinza chirurgica che si intende utilizzare o, nel caso di un CE particolarmente voluminoso, di ampiezza adeguata al passaggio del CE stesso. La punta del bisturi deve raggiungere il CE in modo da realizzare un tramite lineare e completo tra la cute ed il CE, questa procedura necessita di un costante controllo ecoguidato in quanto consente di monitorare l'ingresso del bisturi in profondità evidenziando, nel suo procedere, i rapporti con le varie strutture anatomiche, quali i tendini, i vasi e i nervi così da escludere la lesione degli stessi. Questa metodica ha il vantaggio di evitare la dissezione chirurgica ampia e di conseguenza azzerare il tempo necessario per l'isolamento e la protezione delle strutture no-

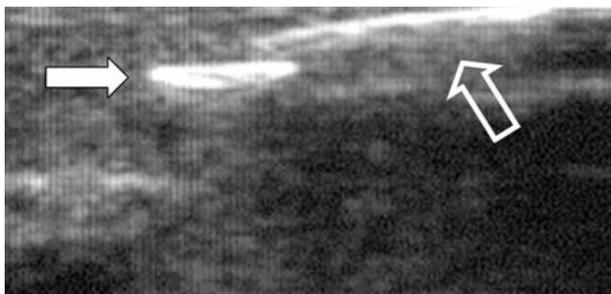
Figura 10. La scansione longitudinale ecografica dimostra la presenza del CE metallico nel contesto dei tessuti molli, in alto a destra è possibile vedere i due bracci della pinza.

L'operatore dunque con la mano dominante introduce la pinza chirurgica, fino a raggiungere il CE, seguendone il tragitto in tempo reale con US mediante scansioni longitudinali; in seguito vengono aperti i bracci della pinza dissociando lievemente i tessuti circostanti al CE, sino ad ottenere la prensione del CE stesso (in questa fase piani di scansione assiali facilitano la prensione) e la sua successiva estrazione (Fig. 10).

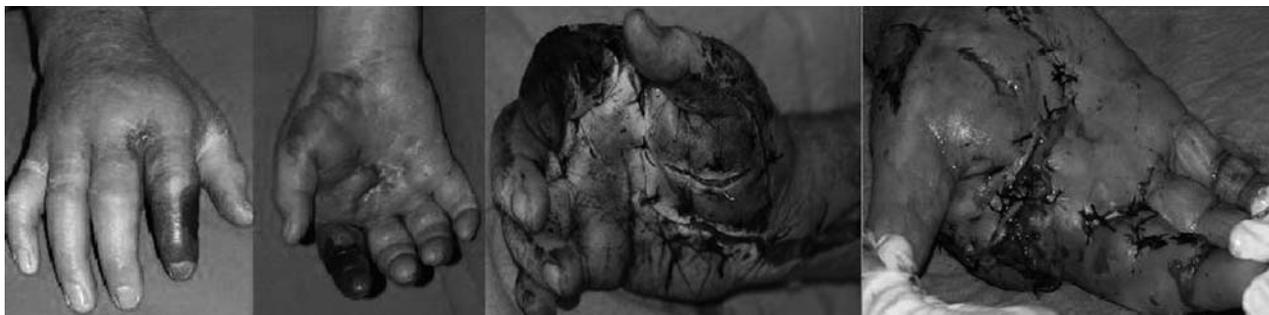
Figura 11. Caso di fascite necrotizzante conseguente alla presenza di un CE ritenuto (spina vegetale) che ha necessitato l'intervento chirurgico demolitivo con amputazione del II raggio.

Indipendentemente dalle loro dimensioni, i CE ritenuti possono determinare gravi problemi sia in fase acuta, sia in fase tardiva; da queste osservazioni si evince la necessità della rimozione del CE per evitare complicanze talvolta estremamente gravi; nella nostra esperienza riferiamo il caso di una spina di rosa con quadro infettivo di fascite necrotizzante (Fig. 11).

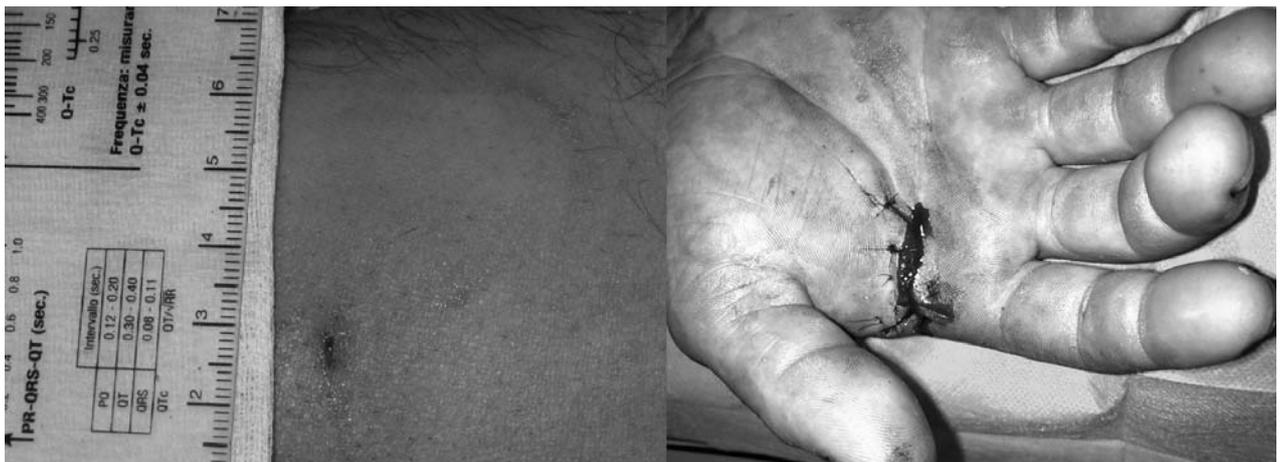
Figura 12. Differenza di invasività tra chirurgia e rimozione eco-guidata: rispetto all'asportazione chirurgica, la rimozione eco-guidata dei CE appare scarsamente invasiva, la via d'accesso è unicamente una piccola incisione cutanea, solitamente inferiore al centimetro, con una piccola cicatrice residua. A destra: risultato di tentativo infruttuoso di rimozione chirurgica di CE in Pronto Soccorso.

Rispetto all'asportazione chirurgica, la rimozione eco-guidata dei CE appare scarsamente invasiva, la via d'accesso è unicamente una piccola incisione cutanea, solitamente inferiore al 0,5 cm con una piccola cicatrice residua, che rappresenta un vantaggio estetico non trascurabile (Fig. 12).
